Oslo kommune
Byantikvaren

Verneplan

Verneplan for Holmenkollbanen

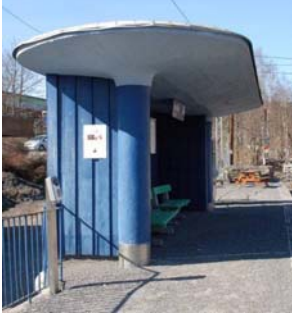
<p>Slemdal hpl.skur. «Holdeplasskuret i sin helhet. Kan eventuelt flyttes ved ombygging, helst internt på stasjonen.»</p> <p>(Neste stopp! s 80)</p>	<p><u>Stasjonsområdet</u> på Slemdal fremstår sterkt endret; opprinnelig bygningsmasse er revet eller flyttet, og begge plattformene er flyttet lenger nord. Stasjonsområdet har ikke anerkjent verneverdi.</p> <p><u>Leskur</u> i funksjonalistisk stil på inngående plattform har bevaringsverdi og anbefales bevart på stedet. Leskuret kan ev. flyttes internt på stasjonen. Bakvegg bør tilbakeføres med glass i øvre del. <u>Leskur</u> i betong fra 1970-tallet er et standardskur og ansees ikke å ha verneverdi i tilknytning til Holmenkollbanen.</p> <p>Byantikvaren kan vurdere reetablering av Erik Glosimodts ventepaviljong og letak.</p>

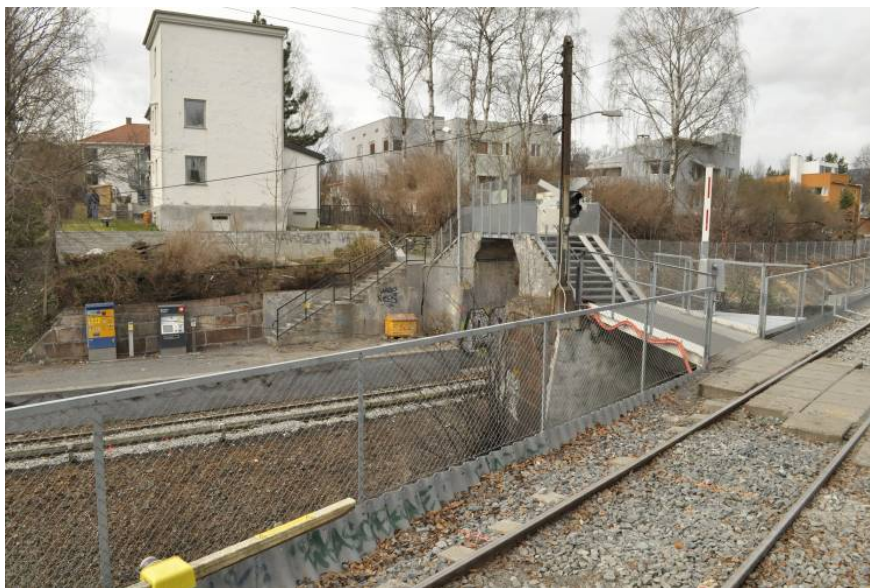
Frøen, 2010. Krysning i plan på utgående plattform, videre via gangbro over Sognsvannsbanens trasé og inngående linje. Bilde sett fra utgående plattform. Foto: Byantikvaren/Høvås

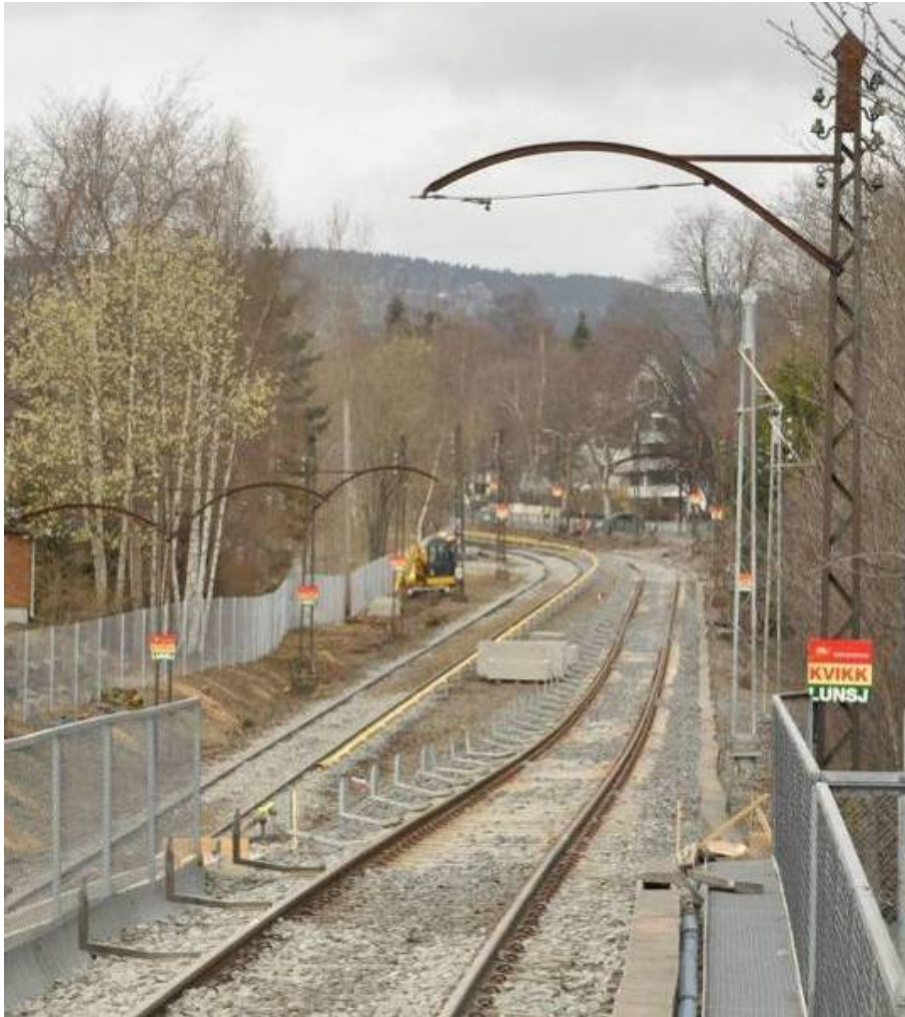
Fagverksmaster med én arm på Frøen. Her ser vi traseen videre nordover fra utgående plattform.
Foto: Byantikvaren/Høvås 2010

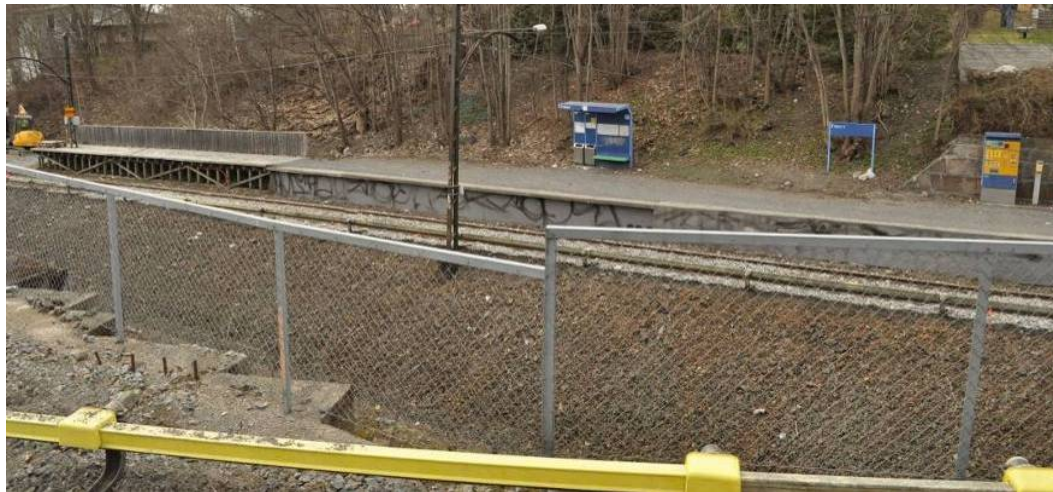
Inngående plattform. Foto: Byantikvaren/Høvås 2010

Byantikvaren kan vurdere reetablering av Erik Glosimodts ventepaviljong og letak, på hhv. inn- og utgående side.

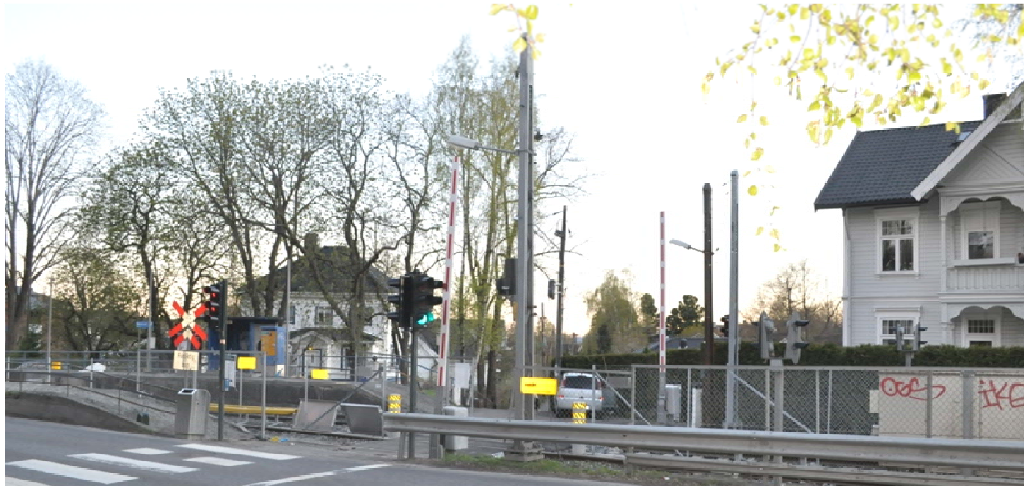
Steinerud stoppested med leskur fra 1970-tallet. Stasjonsbygning oppført ca 1900 med venterom/leiligheter til høyre. Foto: Byantikvaren/Høvås 2010

Stasjonsområdet Holdeplassen har parallelle perronger i granitt, senere forlenget og påbygd med betong og tre, samt asfalt og kanter av betongstein. Begge plattformene har runde stålrørsrekkverk. Krysningen i plan ligger nord for plattformene, og linjene er adskilt med nettinggjerde. På utgående side er det kun en enkel validator og ingen bygninger. På inngående side er det billettautomat, validator og et prefabrikkert leskur utformet av arkitektene Telje-Torp-Aasen.

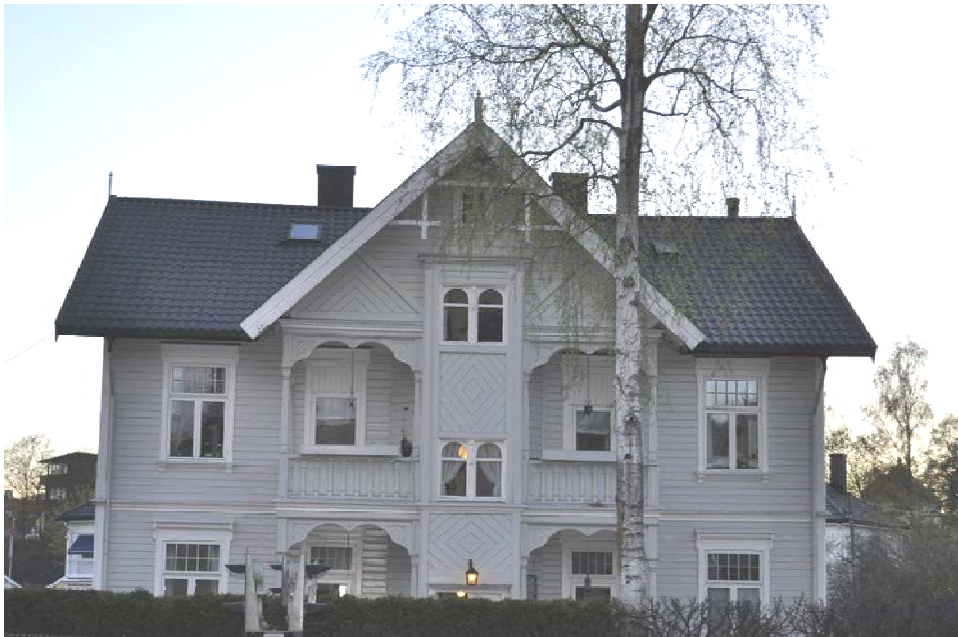
Sveitserstilsvilla oppført for «A/S Holmenkollbanen» med eget venterom for banens passasjerer.
Foto: Byantikvaren/Høvås 2010

Bygningsmasse 2010 Sveitservilla, nå privateid, opprinnelig stasjonsbygning med venterom. Standard leskur i betong/naturbetong tegnet av arkitektene Telje-Torp-Aasen.

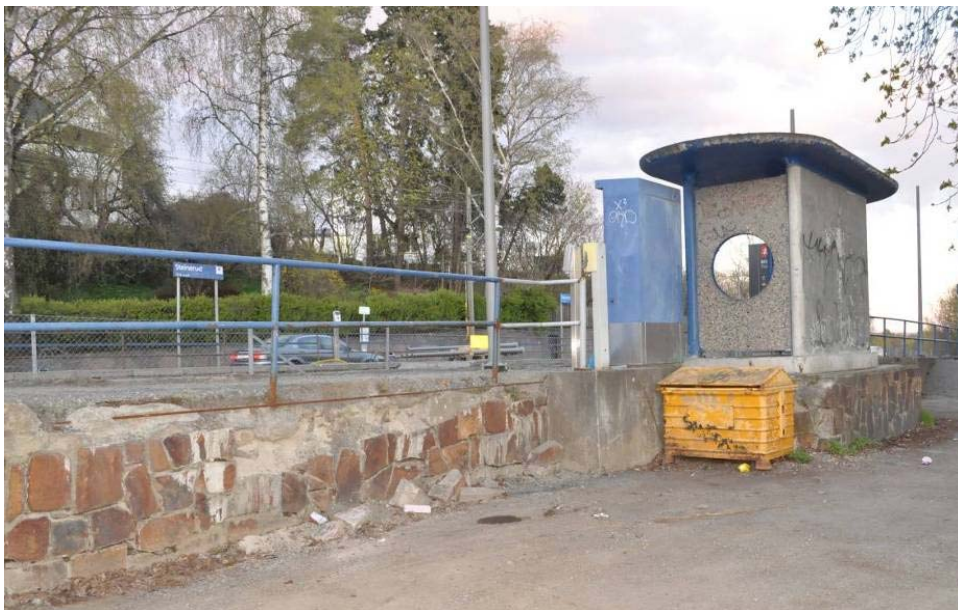
På 1970-tallet ble det satt opp et standard leskur i naturbetong på inngående side, tegnet av arkitektene Telje-Torp-Aasen. Fire støpte søyler bærer takflaten, som har buet avslutning i hver ende. Plasseringen av den sirkelrunde åpningen i sideveggen gir lys og mulighet til å se når toget kommer.

Leskur i naturbetong, tegnet av arkitektene Telje-Torp-Aasen på 1970-tallet. Det opprinnelige granittfundamentet kan tyde på at en av Glosimodts ventepaviljonger kan ha stått her. Foto: Byantikvaren/Høvås 2010

Leskur i naturbetong på inngående side er et standard katalog-skur fra 1970-tallet, tegnet av Telje-Torp og Aasen arkitektkontor. Skuret ansees ikke å ha spesiell verneverdi i tilknytning til Holmenkollbanen. Skuret står her på et opprinnelig gråsteinsfundament, antagelig oppført for en av Glosimodts ventepaviljonger.

Byantikvaren anbefaler en reetablering av Erik Glosimodts ventepaviljong på opprinnelig fundament samt letak, på hhv. inn- og utgående side, forutsatt at ytterligere undersøkelser dokumenterer sannsynligheten for at disse opprinnelig har vært oppført her.

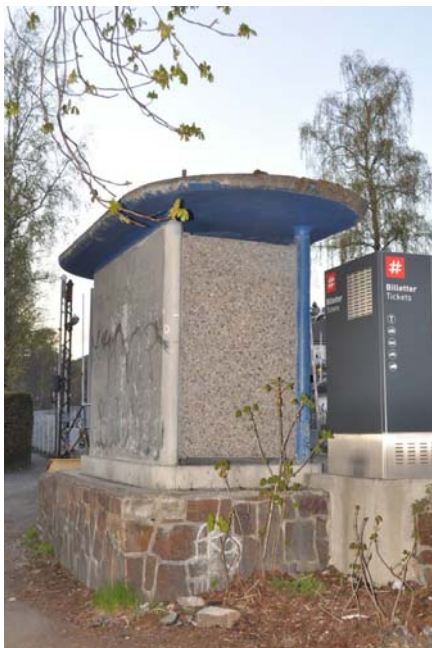
Telje-Torp-Åsens 70-talls leskur hviler på en steinsokkel, antagelig opprinnelig oppført for Glosimodts ventepaviljong.
Foto: Byantikvaren/Høvås 2010

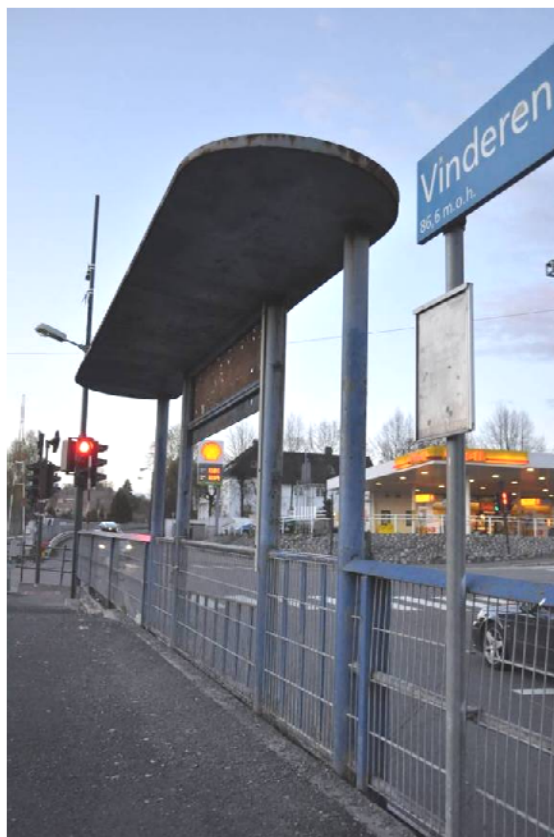
Utgående plattform med letak fra rundt 1940. Foto: Byantikvaren/Høvås 2010

Stasjonsområdet Stasjonen har saksede plattformer, hvor utgående plattform ligger sør for planovergangen og inngående ligger nord for samme. Dette utgjør dagens stasjonsområde. Det er to ulike, enkle nyere letak – ett på hver av plattformene.

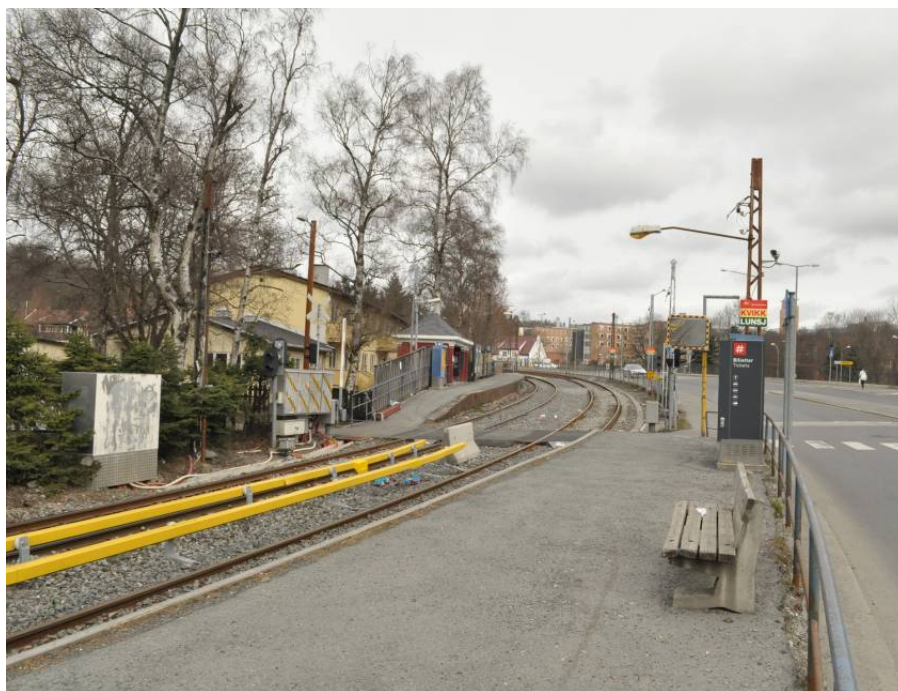
Stasjonsområdet sett fra sør med Glosimodts paviljong t.v. Foto: Byantikvaren/Høvås 2010

Verne vurdering Stasjonsområdet er antagelig noe endret gjennom forskyvning av inngående plattform, antagelig i forbindelse med forlengelsen av banen i 1916. Plattformene har synlige senere påbygninger. Stasjonsbygningen «Villa Birkely» har svært høy verneverdi som del av den eldste bebyggelsen knyttet til etablering av banen i 1898. Bygningen, g/br.nr: 39/81, er privateid og oppført som bevaringsverdig på Byantikvarens gule liste. Ventepaviljongen står på sitt opprinnelige fundament og utgjør en del av banestrekningens opprinnelige bebyggelse, knyttet til banens forlengelse i 1916. Bygningen har svært høy verneverdi. Paviljongen har enkelte skader, som manglende søyle og manglende glass i vinduene, men fremstår forøvrig med høy materiell autentisitet og i relativt god teknisk tilstand.

Ventepaviljongen har svært høy verneverdi som del av den eldste bebyggelsen knyttet til banens forlengelse i 1916. Ventepaviljongen bør tilbakeføres til opprinnelig detaljering. Manglende søyle og vindusrammer med glass bør reetableres. Validatorer o.a. nyere innredning bør flyttes ut av skuret, og opprinnelig benk anbefales reetablert. Paviljongen bør bevares på stedet, på sin opprinnelige granittsokkel, som har høy verneverdi.

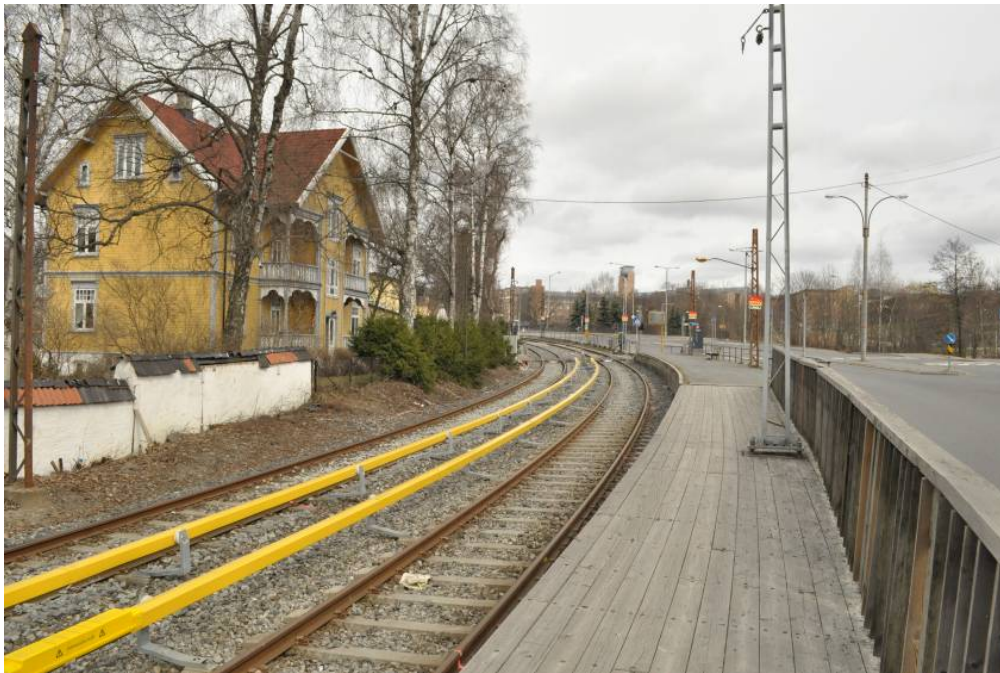
Stasjonsområdet sett fra sør med den opprinnelige stasjonsbygningen «Villa Birkely». Foto: Byantikvaren/Høvås 2010

Historikk Gaustad stasjon er en av de opprinnelige holdeplassene på Holmenkollbanen. Stasjonsbygningen «Villa Birkely» ble oppført av «A/S Holmenkollbanen» rundt 1903. I 1. etasje ble det etablert et venteværelse. Rundt 1921 ble det oppført en ventepaviljong, tegnet av Erik Glosimodt, på inngående plattform.

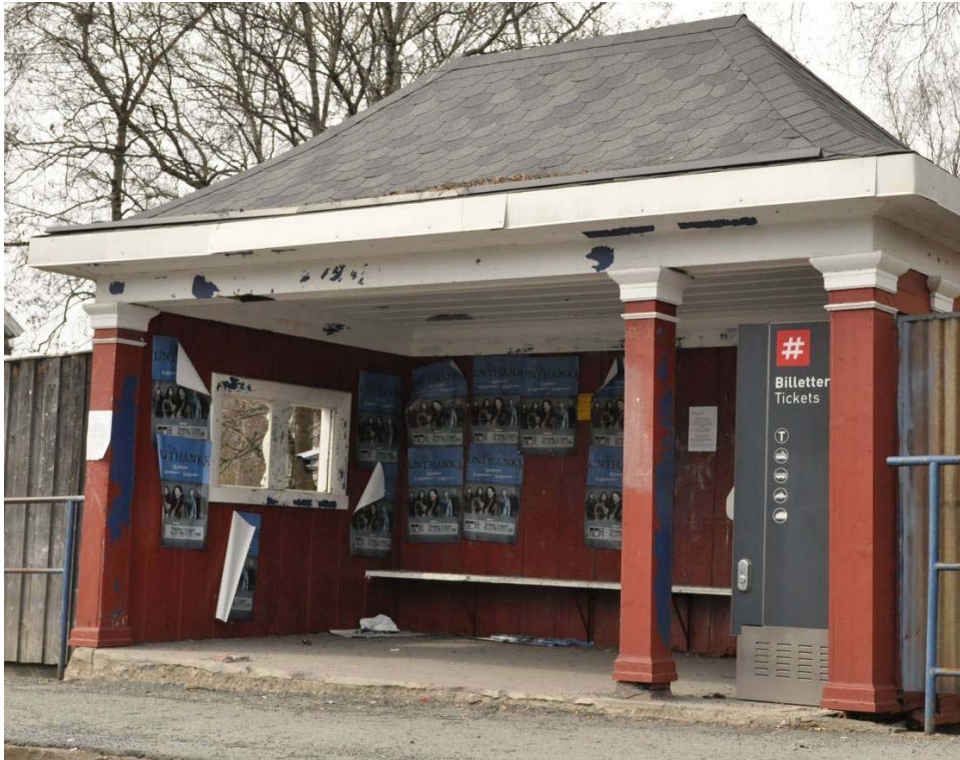
Fronten mangler en søyle, den er lagret og skal monteres. Foto: Byantikvaren/Høvås 2010

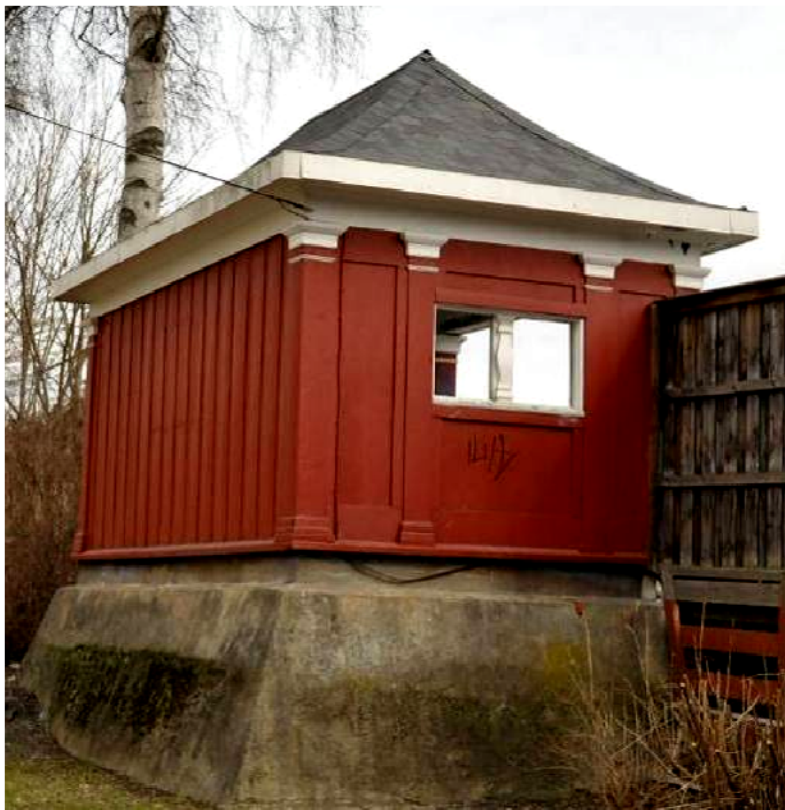
Sokkelen bærer preg av å ha blitt forhøyet og er senere pusset. Foto: Byantikvaren/Høvås 2010

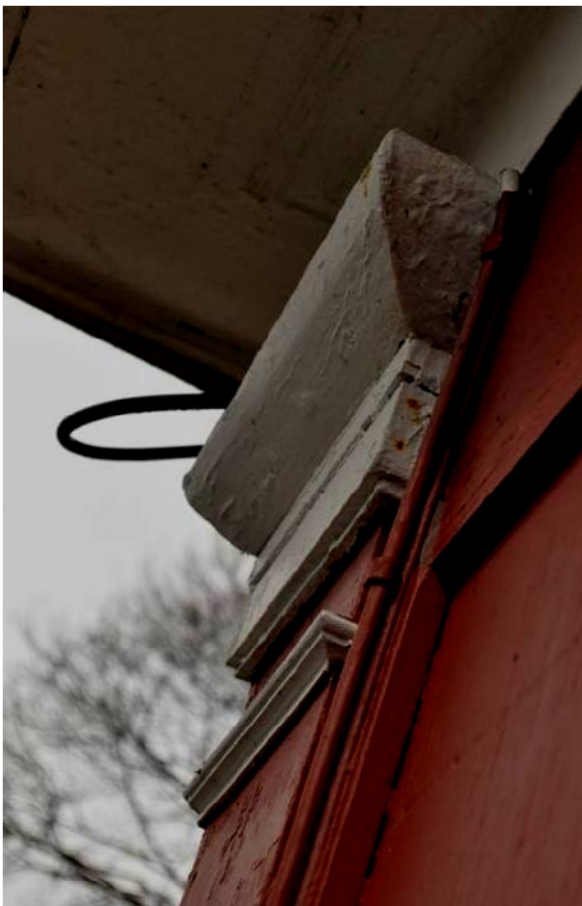
De fine opprinnelige dekkordetalljene er intakt. Foto: Byantikvaren/Høvås 2010

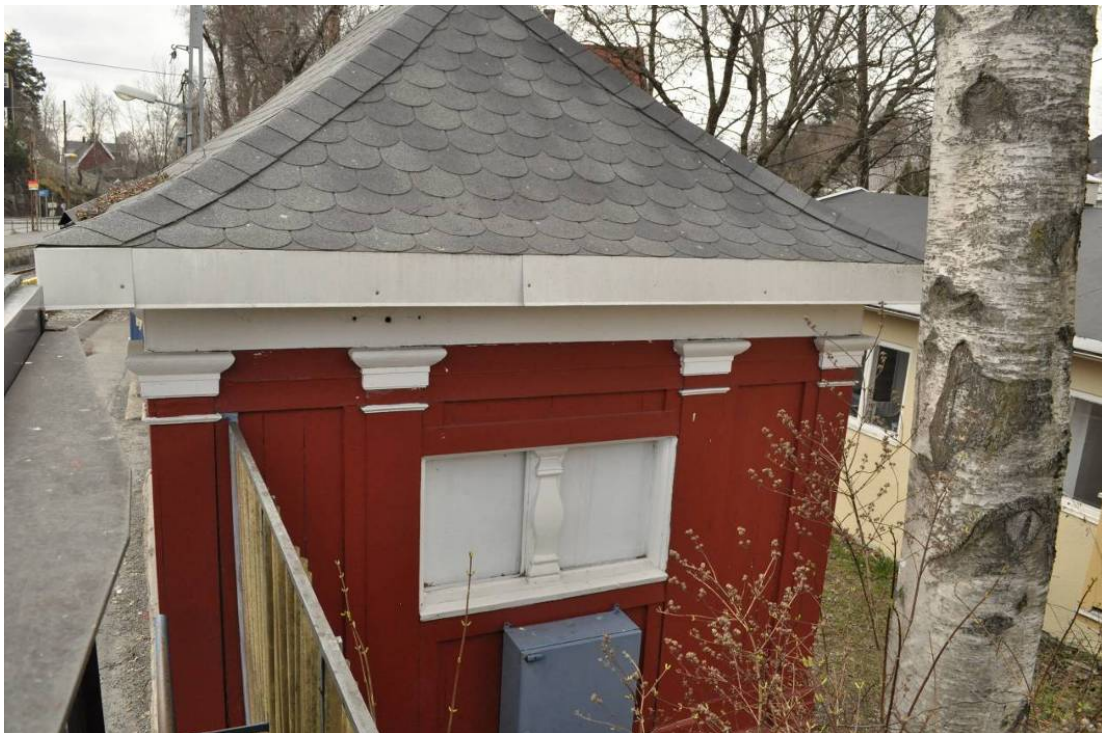
Fasade nord. Foto: Byantikvaren/Høvås 2010

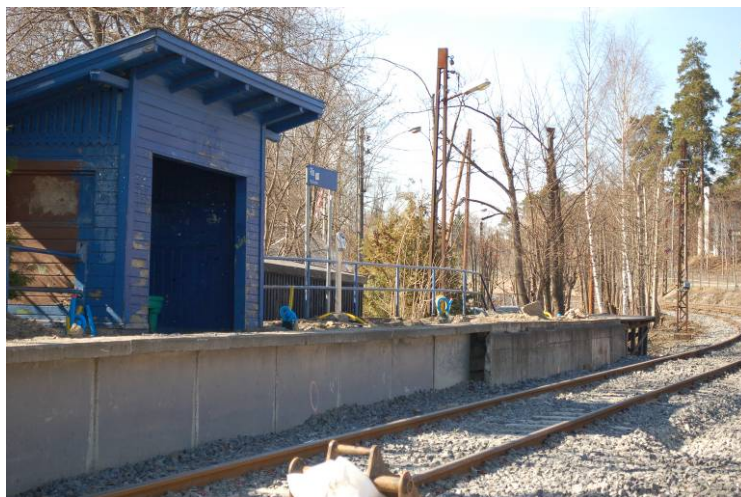
Ris stoppested sett nord- og sørover (under) i april 2010, arbeidet med omlegging var da godt i gang.
Foto: Byantikvaren/Høvås

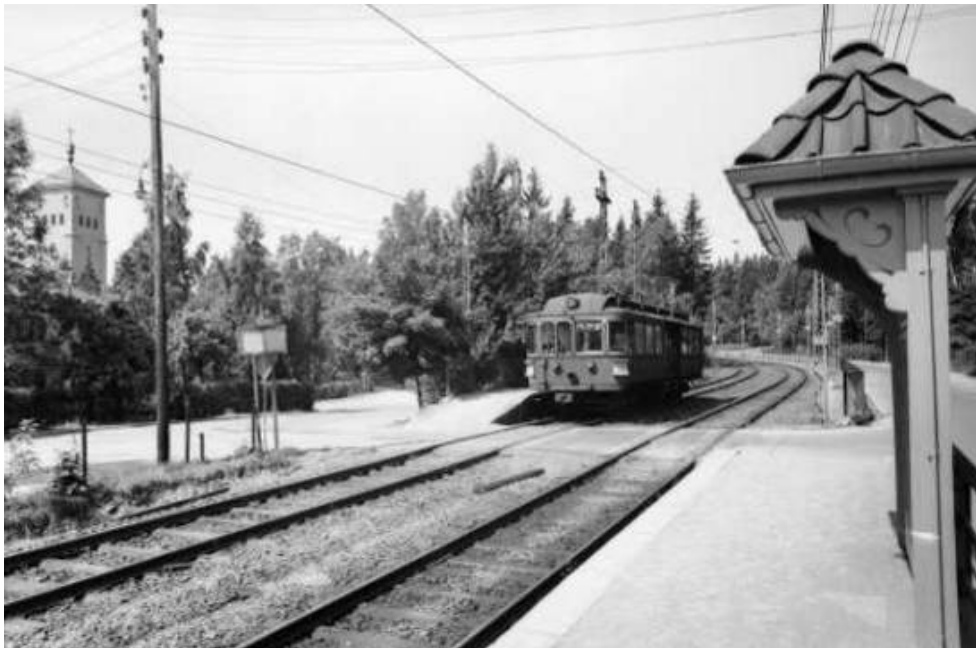
Opprinnelig/eldre bygningsmasse Letak I forbindelse med forlengelsen av banen i 1916, ble det oppført et letak på utgående side, se foto fra 1955. Erik Glosimodts letak bestod av to kvadratiske søyler og en tett bakvegg. To dekorativt utskårne knekter bar et smalt valmet, teglsteinstekket tak. Bakveggen bar stoppestedets navn og antagelig et reklameskilt, jf. foto av tilsvarende letak på Vinderen.

Ris stoppested rundt 1955. Eventuell ventepaviljong er skjult bak trikken. Foto: R. C. Wilse/Oslo Museum

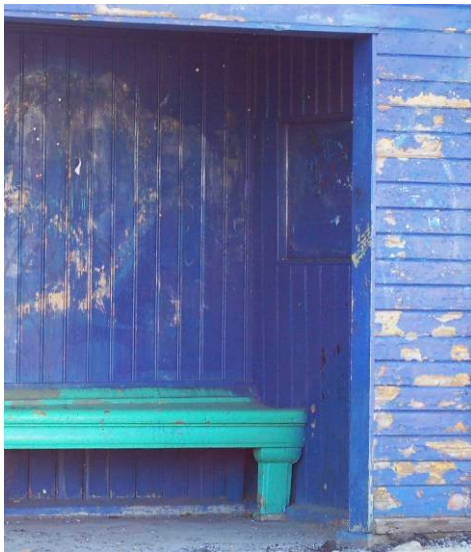
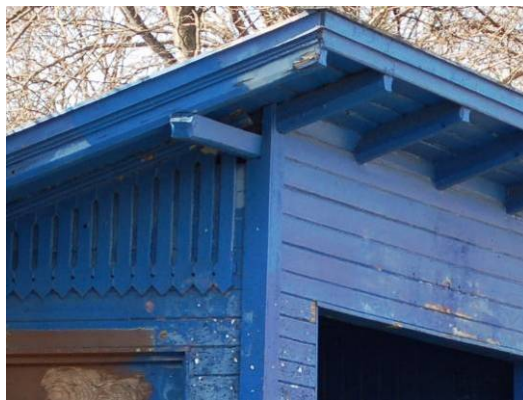
Leskur i sveitserstil på inngående side sies opprinnelig å ha vært privét på Slemdal stasjon. Når bygningen eventuelt er flyttet hit, er ukjent. Det antatte privéet er utformet i sveitserstil og har pulttak. Bygningen er panelt, har avfasete hjørnebord og utskårne sperreender. På kortveggene er det vindusåpninger og over disse spaltepanel med utskårne ender. Det som trolig er en plassbygd benk, strekker seg langs bakveggen og er utstyrt med profilert frontlist og ben med kapitelliknende detaljer. Ettersom leskuret sies opprinnelig å ha vært privetbygning på Slemdal

Dette sies å være et privet fra banens oppførelsestid, opprinnelig oppført på Slemdal stasjon og senere flyttet til Ris. Benken har kapiteldetaljer som minner om Erik Glosimodts formspråk og kan tenkes å være etablert i forbindelse med flyttingen omkring 1916. Foto: Byantikvaren/Høvås 2010

Leskuret, antagelig opprinnelig privet i sveitserstil fra Slemdal stasjon, er senere flyttet hit. Det har svært høy verneverdi som del av den opprinnelige bebyggelsen langs banen. Privetbygningen bør vurderes flyttet til Besserud, der det har stått et tilsvarende. Se Besserud stasjon.

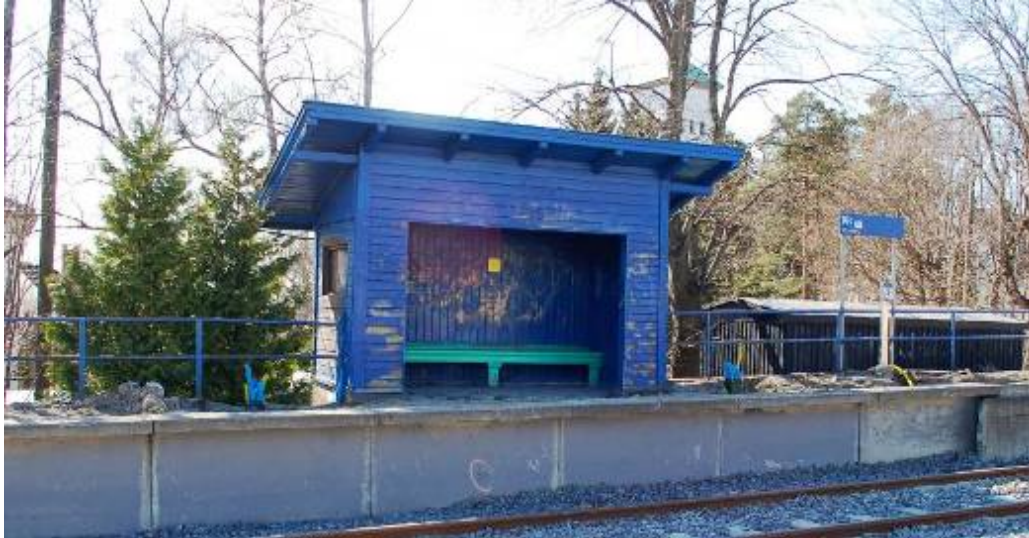
Leskuret på Ris. Opprinnelig del av banestrekningens eldste bebyggelse? Foto: Byantikvaren/Høvås 2010

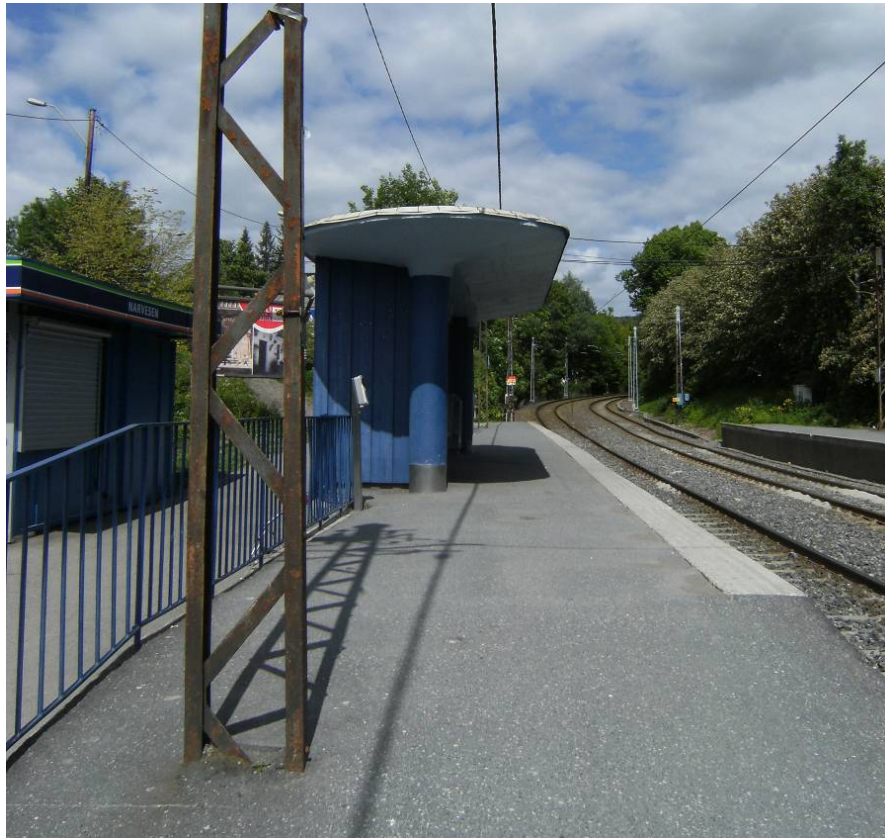
Slemdal inngående side med Krsitoffer Langes leskur. Foto: Byantikvaren/Reusch 2009

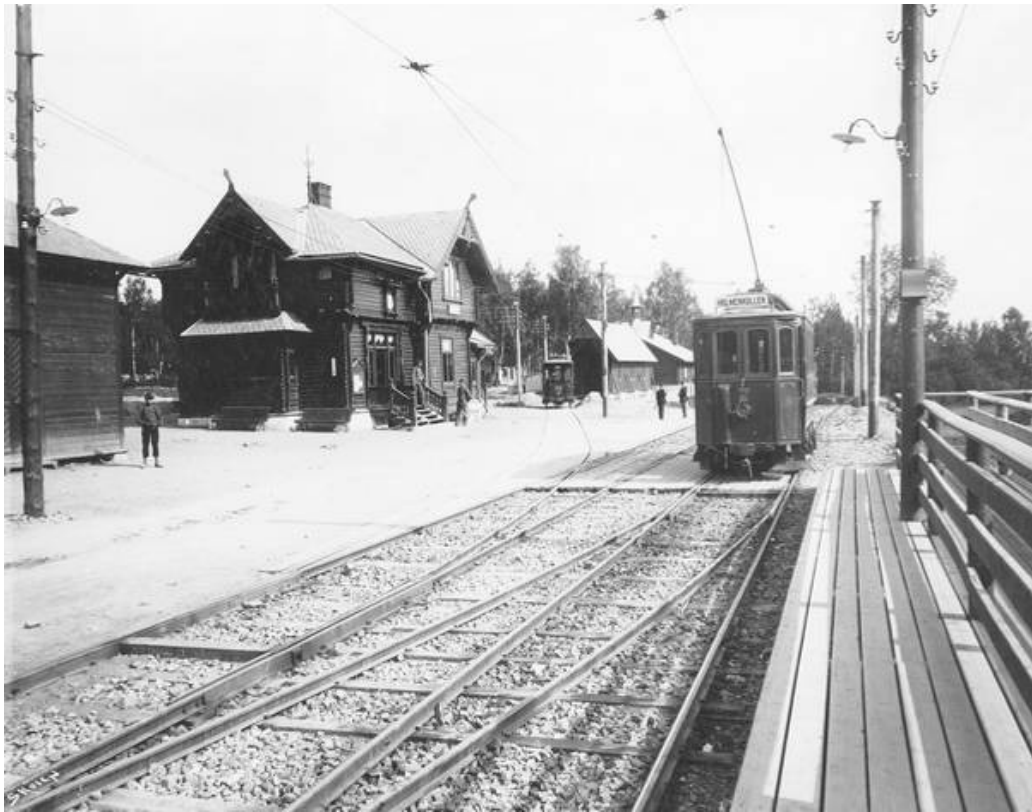
Slemdal stasjon ca. 1900. Fotograf Skøien/Oslo byarkiv

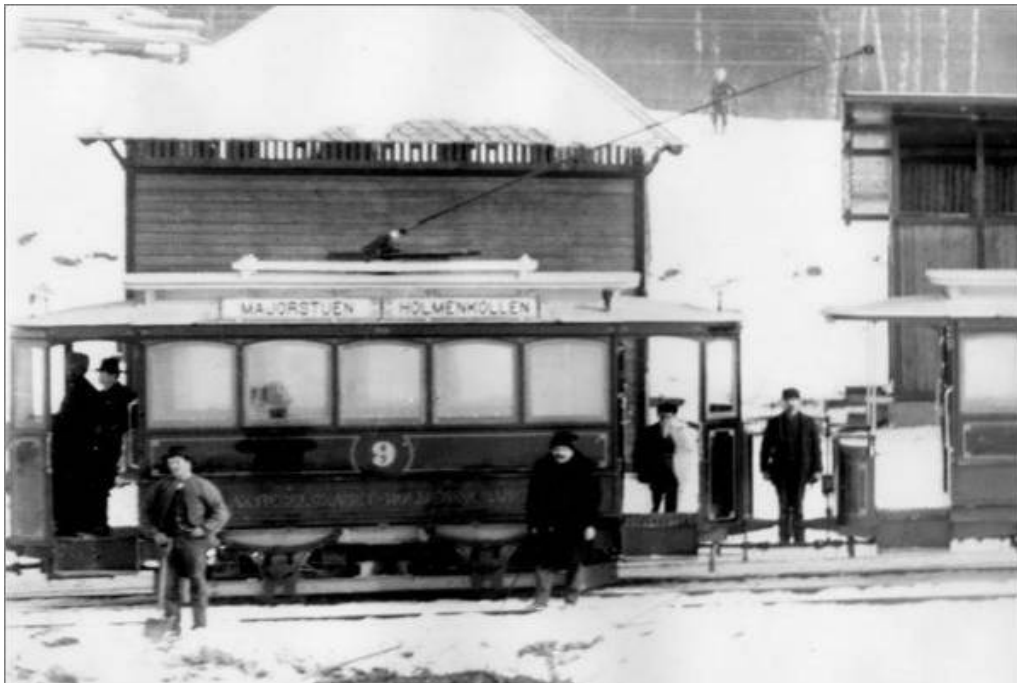
Skuelystne ventet for å se om kong Oscar II kom til Slemdal stasjon i 1898 i anledning åpning av Holmenkollbanen. I bakgrunnen ses vedbod og til høyre privetet. Foto: Oslo byarkiv

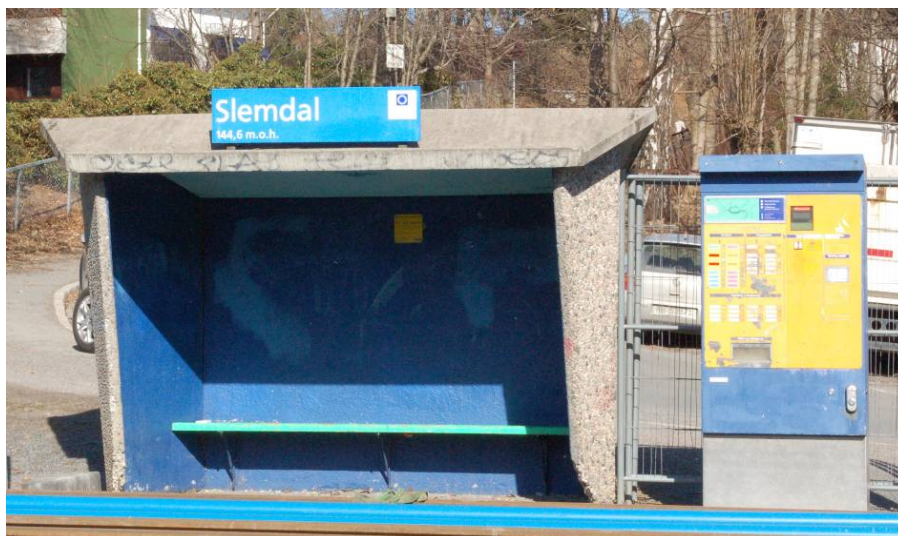
Standard leskur i naturbetong fra 1970-tallet. Brukt over store deler av landet. Foto: Byantikvaren/Høvås 2010

Leskur på utgående plattform er et standardskur i naturbetong, prefabrikert og typisk for 1970-tallets modernisme. Leskuret fremstår omtrent som opprinnelig, men er i dag malt innvendig. Standardskuret har vært i bruk over hele landet og tillegges ikke spesiell vernverdi i tilknytning til Holmenkollbanen.

Leskur i betong fra 1970-tallet ansees ikke å ha verneverdi i tilknytning til Holmenkollbanen.

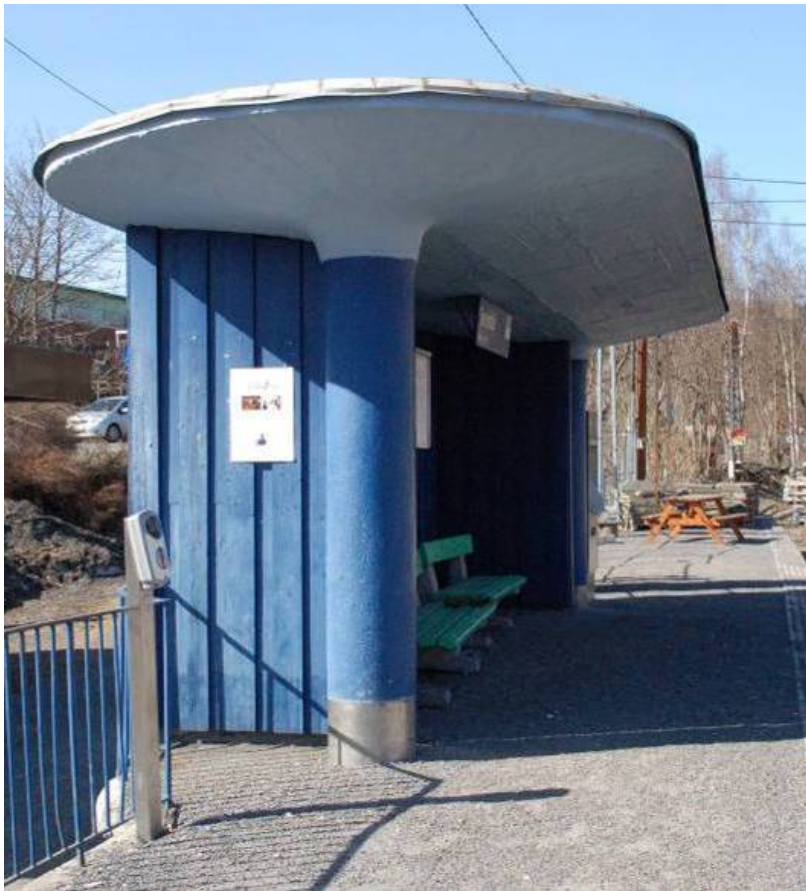
Kristoffer Langes leskur i funksjonalistisk stil, oppført i 1951. Foto: Byantikvaren/Høvås 2010

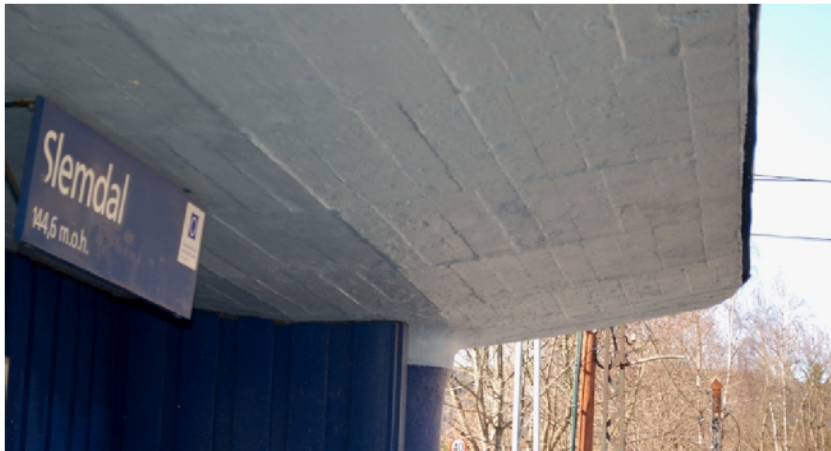
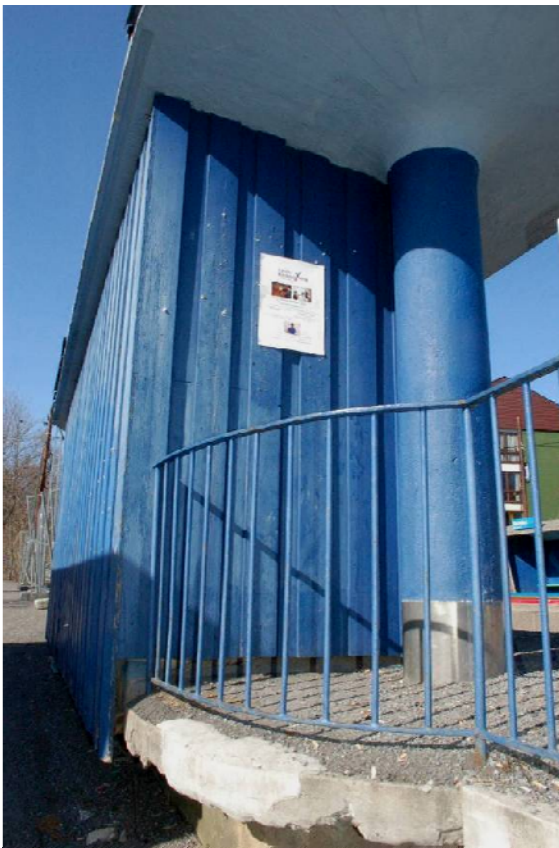
Leskur på inngående plattform er tegnet av arkitekt Kristoffer Lange, og utformet i etterkrigs-funksjonalisme. Leskuret har arkitektonisk kvalitet og fremstår relativt autentisk. Bakvegg bør tilbakeføres med glass i øvre del. Leskuret er i god teknisk tilstand.

Kristoffer Langes leskur på inngående side. Foto: Byantikvaren/Høvås 2010

Leskuret i funksjonalistisk stil på inngående plattform har bevaringsverdi og anbefales bevart på stedet.

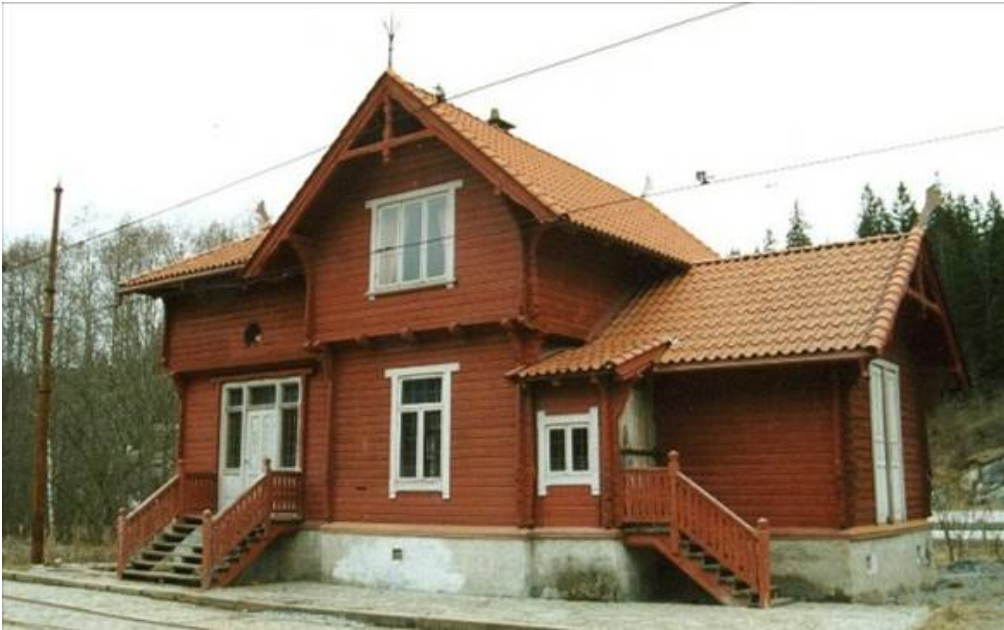
Stasjonsbygningen på Slemdal ble demontert i 1978 og gjenoppført i 1985 på Lokaltrafikkhistorisk forenings museumsområde på Vinterbro. Stasjonsbygningen på Slemdal var speilvendt, men ellers identisk med stasjonsbygningen på «Holmenkollen station». Foto: Håkon Kinck Gaarder, LTF

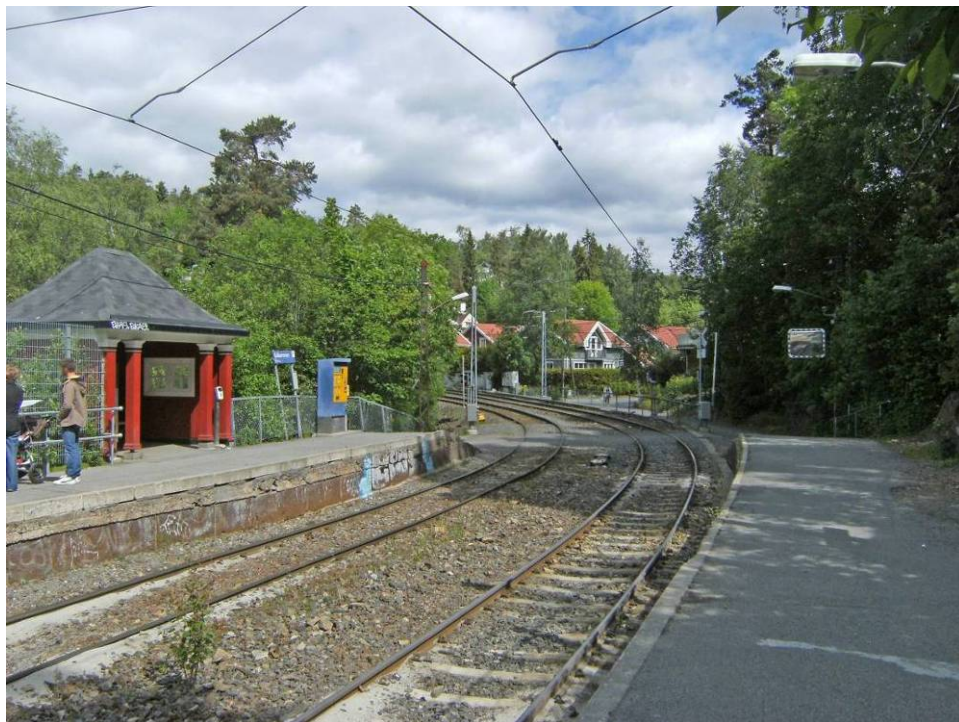
Gråkammen stasjonsområde fikk tilføyd en Glosimodt-paviljong ca. 1921. Foto: Byantikvaren/Reusch 2009

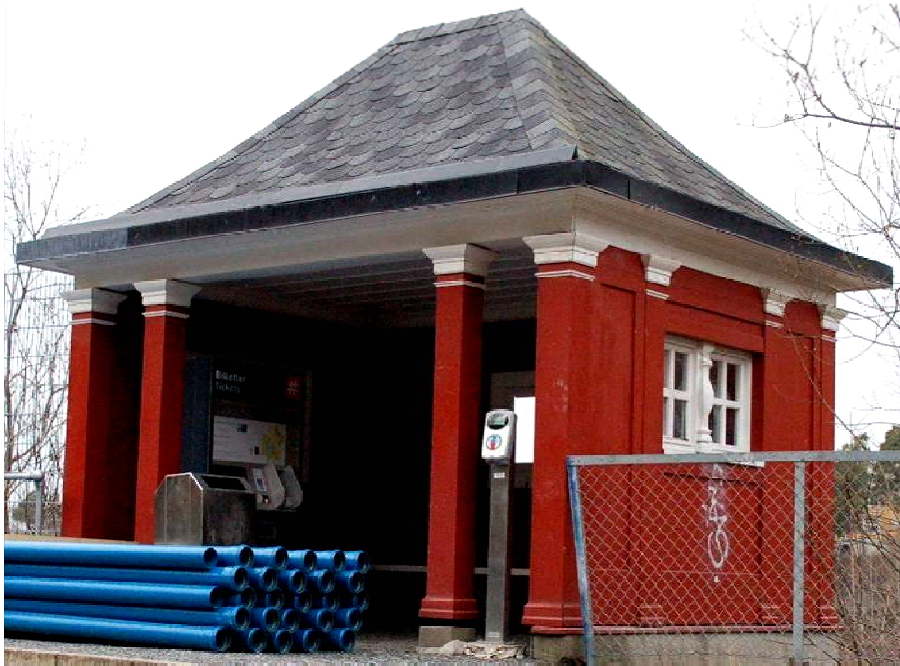
Glosimodts paviljong ble istandsatt i 2002. Når så mye er gjort for å opprettholde bygningen i henhold til dens opprinnelige utseende, er det uheldig at validator o.a. tekniske elementer er plassert inne i den ellers svært harmoniske bygningen. Foto: Byantikvaren/Høvås 2010

ventepaviljongen tilbakeføres til opprinnelig detaljering. Validatorer o.a. nyere innredning bør flyttes ut av skuret, og opprinnelig benk anbefales reetablert.

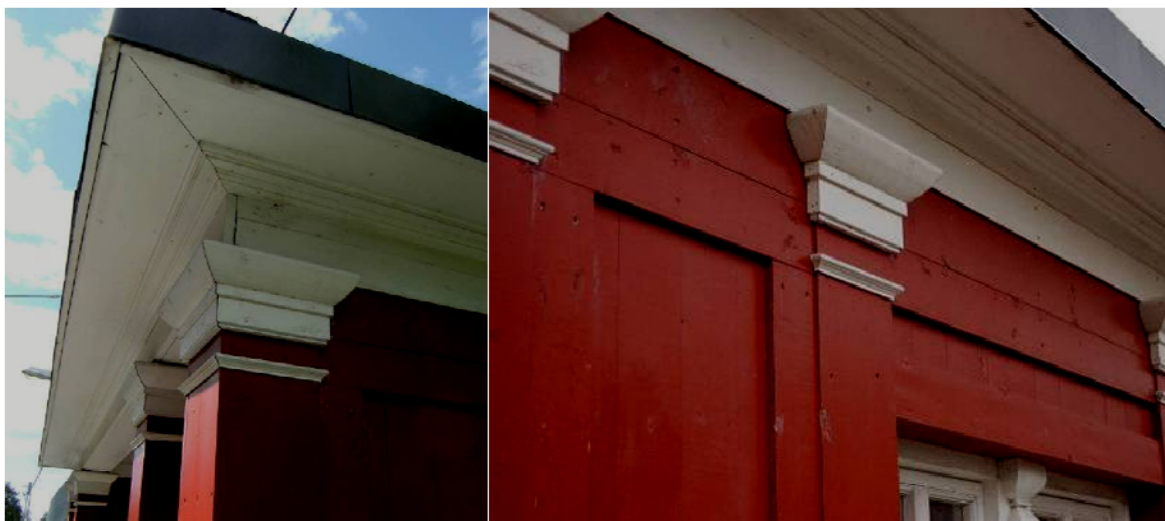
En skal tett innpå for å registrere at bygningens ytre er en replika. Dette sees først og fremst på slikt som de skarpe kantene på søylene og pilastrene. Foto: Byantikvaren/Høvås 2010

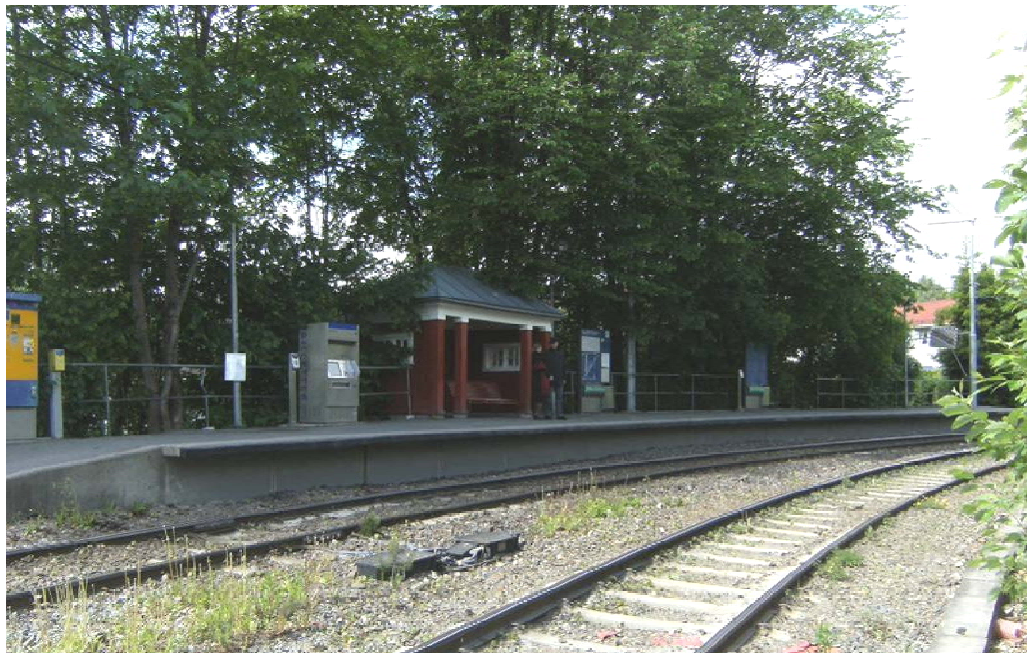
Glosimodts paviljong på Gulleråsens inngående plattform. Foto: Byantikvaren/Reusch 2009

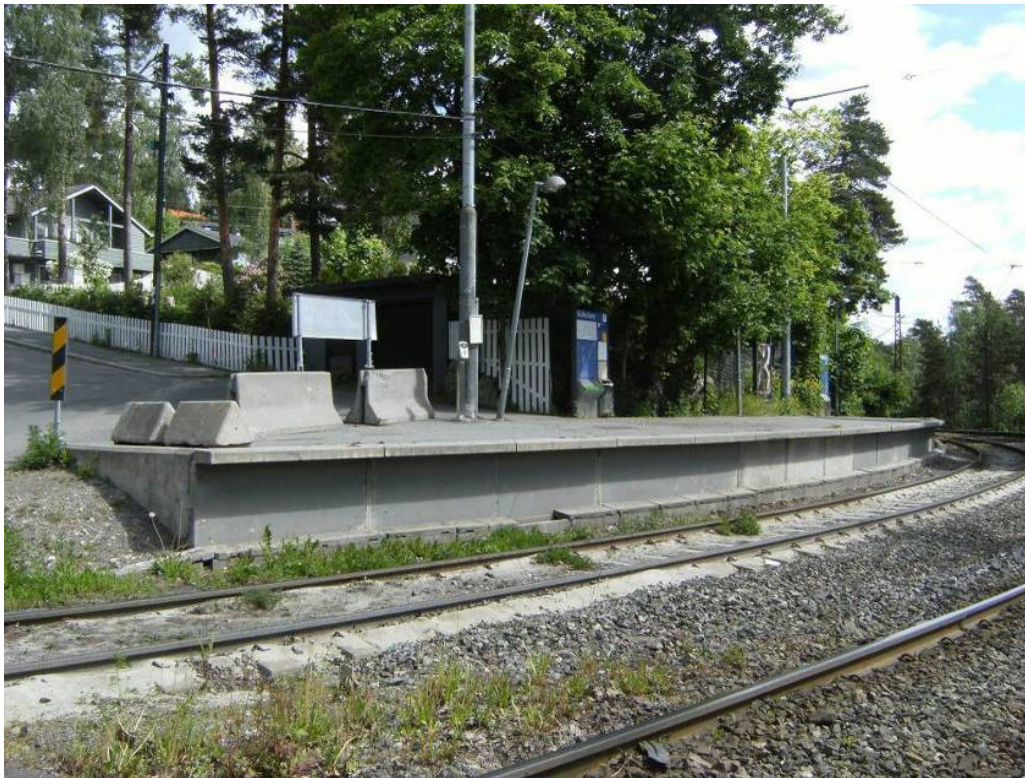
Gulleråsen stoppested, utgående plattform. Foto: Byantikvaren/Reusch 2009

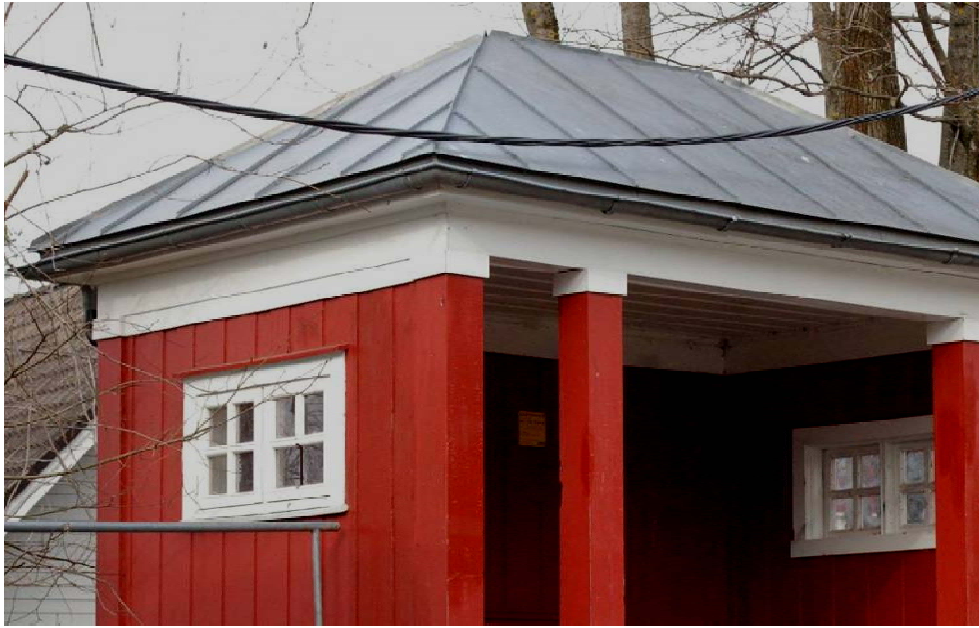
Ventepaviljongen på Gulleråsen ser tilsynelatende ut som de andre Glosimodt-paviljongene. Imidlertid er taket redusert i høyden og det mangler den arkitektonisk viktige vippen. Alle overflater fremstår videre forenklet; pilastrene mangler på kortveggene, og kapitél- og basedetaljering mangler på søylene. Kledningen er enklere enn opprinnelig, den stilhistorisk viktige utskårne midtposten mangler, og det er satt inn vinduer i plast. Dette kan innebære at bygningen er en helt ny konstruksjon, eller at kjernen er opprinnelig med nye ytre detaljer. Foto: Byantikvaren/Høvås 2010

Ventepaviljongen har svært høy verneverdi som en antatt del av den opprinnelige bebyggelsen knyttet til banens forlengelse i 1916. I forbindelse med fremtidig vedlikehold bør ventepaviljongen tilbakeføres til mest mulig opprinnelig detaljering. Validatorer o.a. nyere innredning frarådes etablert inne i skuret, og opprinnelig benk kan vurderes reetablert.
